## **ANEJO 2: ESTUDIO GEOTÉCNICO**

# INFORME GEOTECNICO

## REMODELACIÓN DEL RECINTO FERIAI XIII ESTEPONA (MÁLAGA)

**FECHA:** 21 de Diciembre de 2012

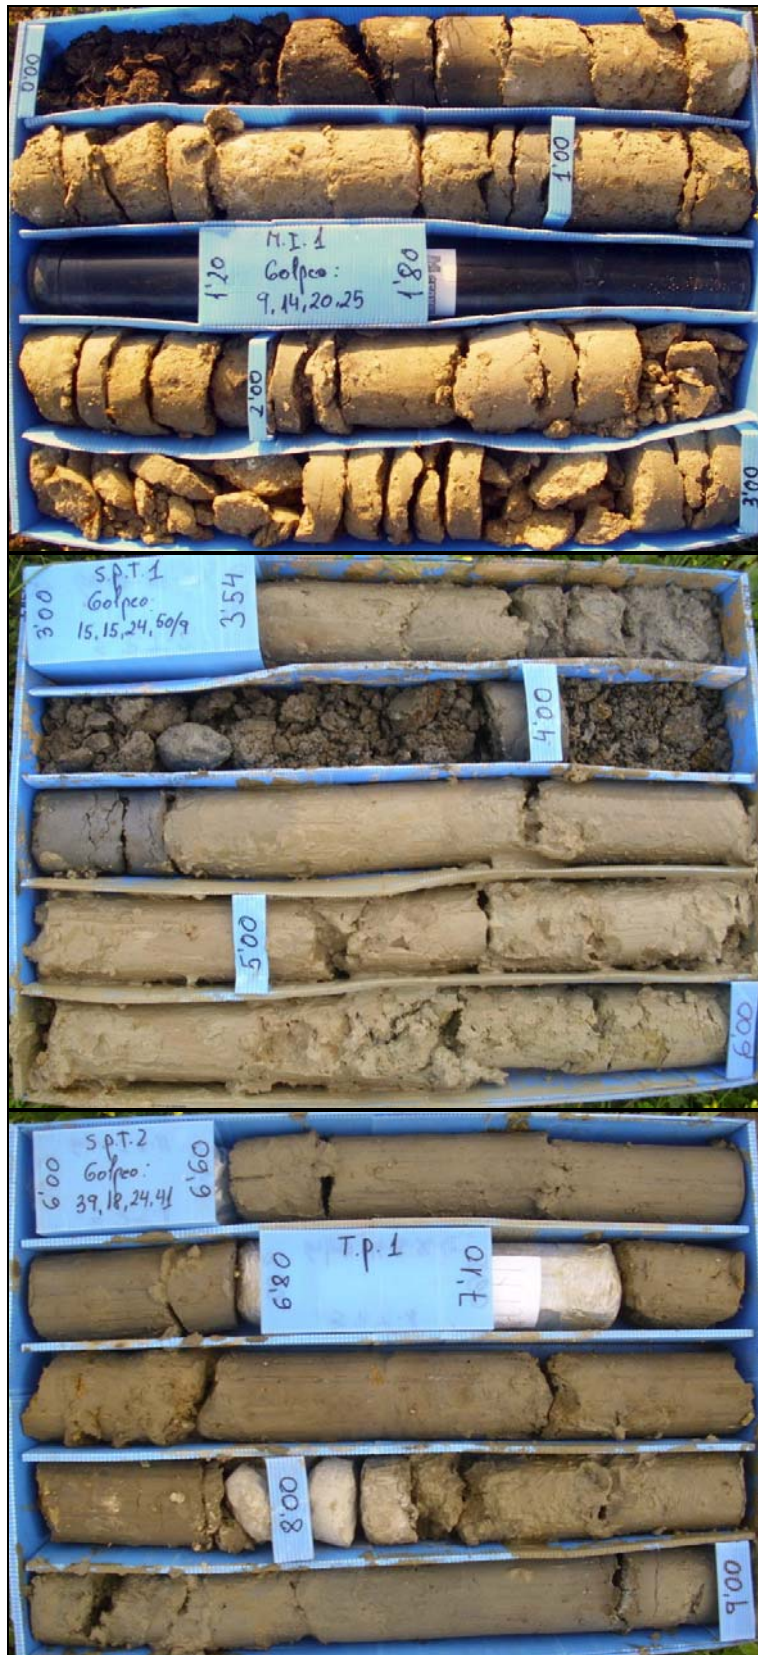
## FOTOS CAJAS SONDEO 1

CAJA 1  
(1.20 -3.00 m)

CAJA 2  
(3.00 -6.00 m)

CAJA 5  
(12.00-15.60 m)

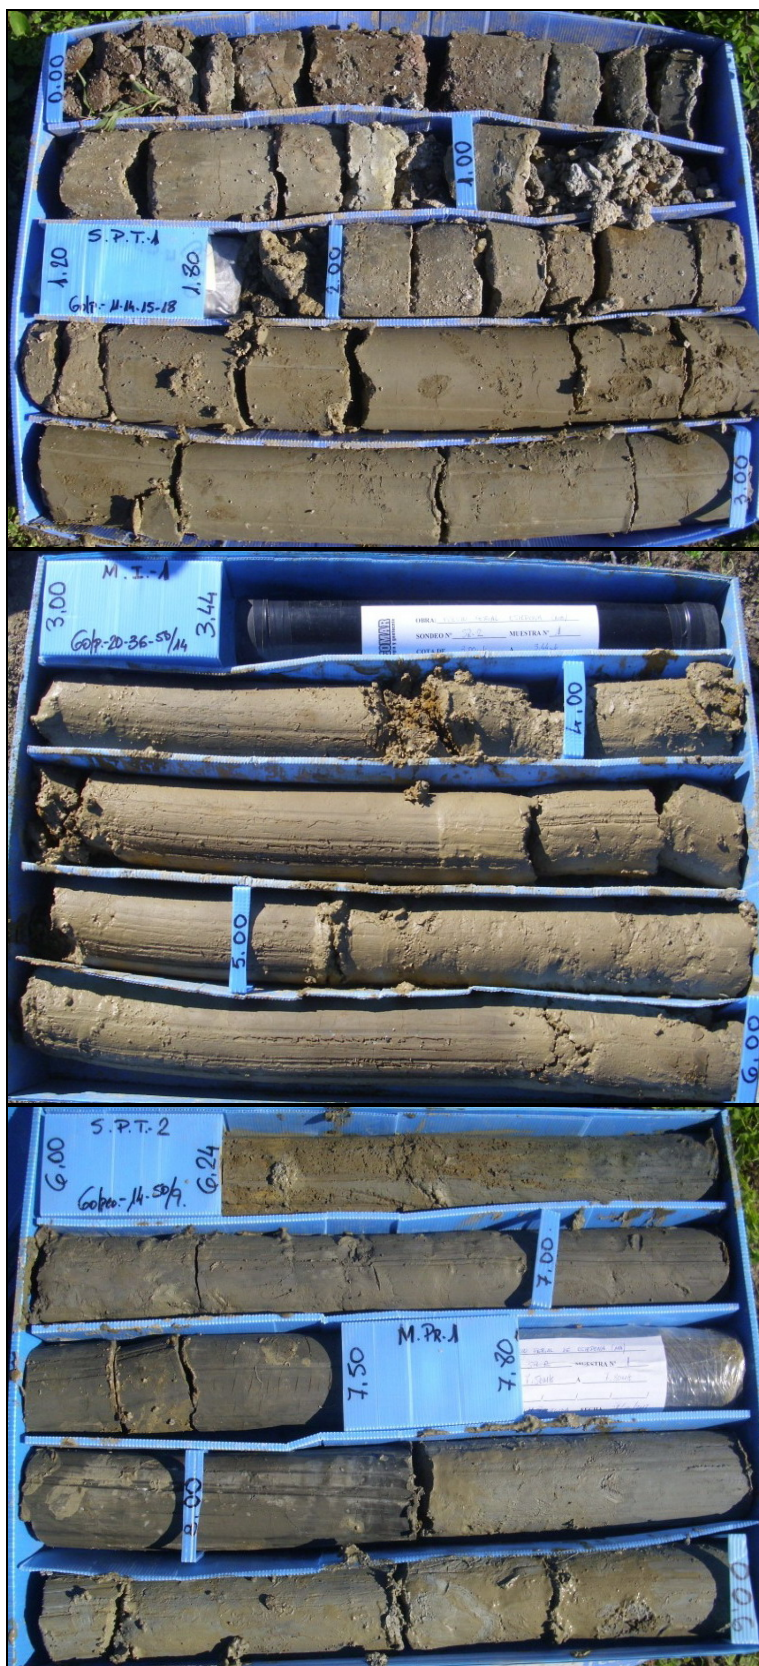
## FOTOS CAJAS SONDEO 2

CAJA 1  
(0.00-3.00 m)

CAJA 2  
(3.00-6.00 m)

CAJA 3  
(6.00-9.00 m)

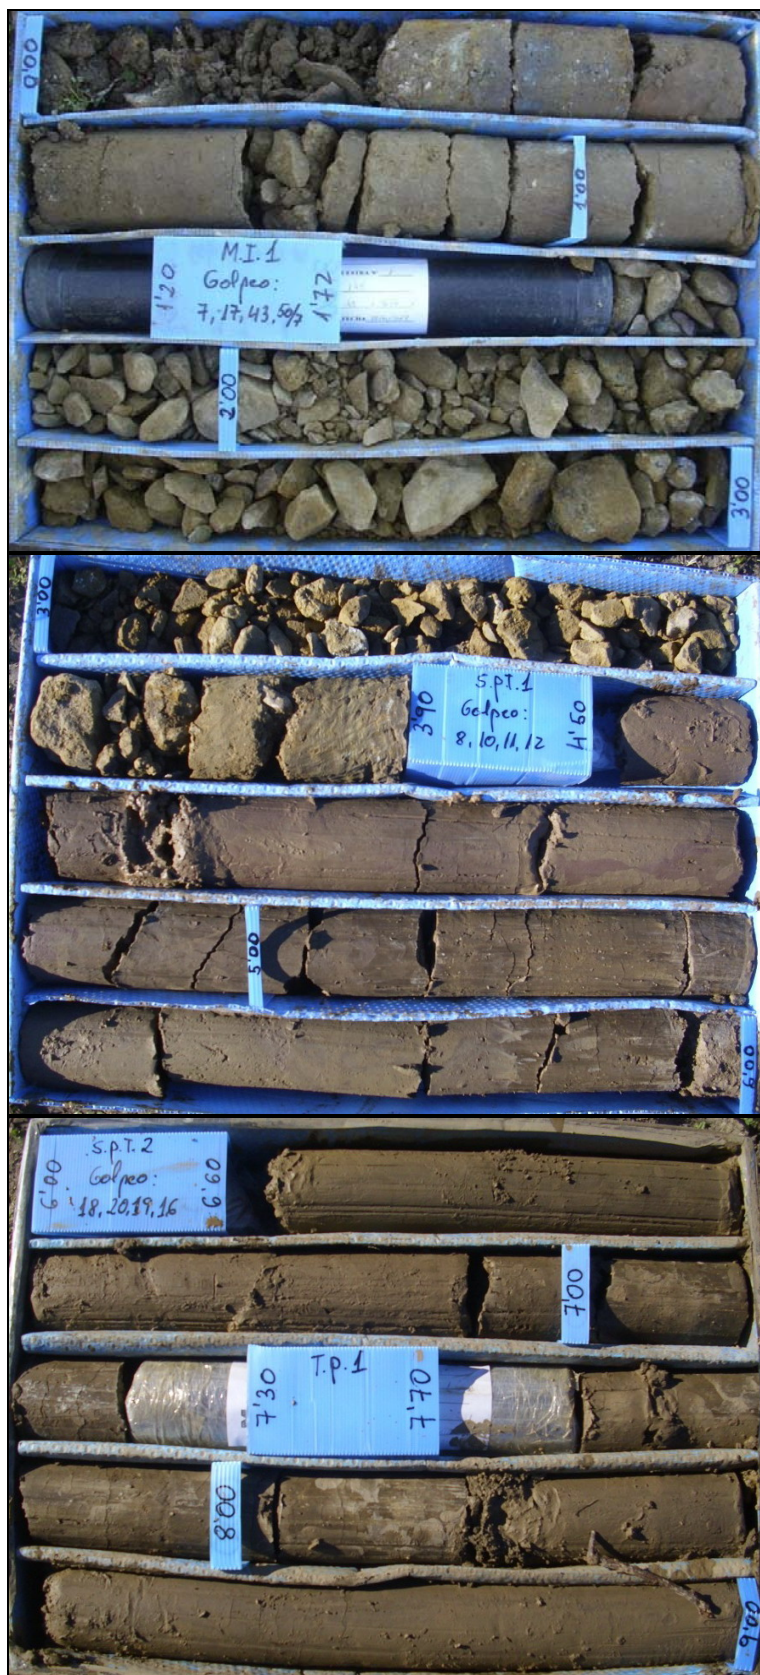
## FOTOS CAJAS SONDEO 3

CAJA 1

(0.00-3.00 m)

(6.00-9.00 m)

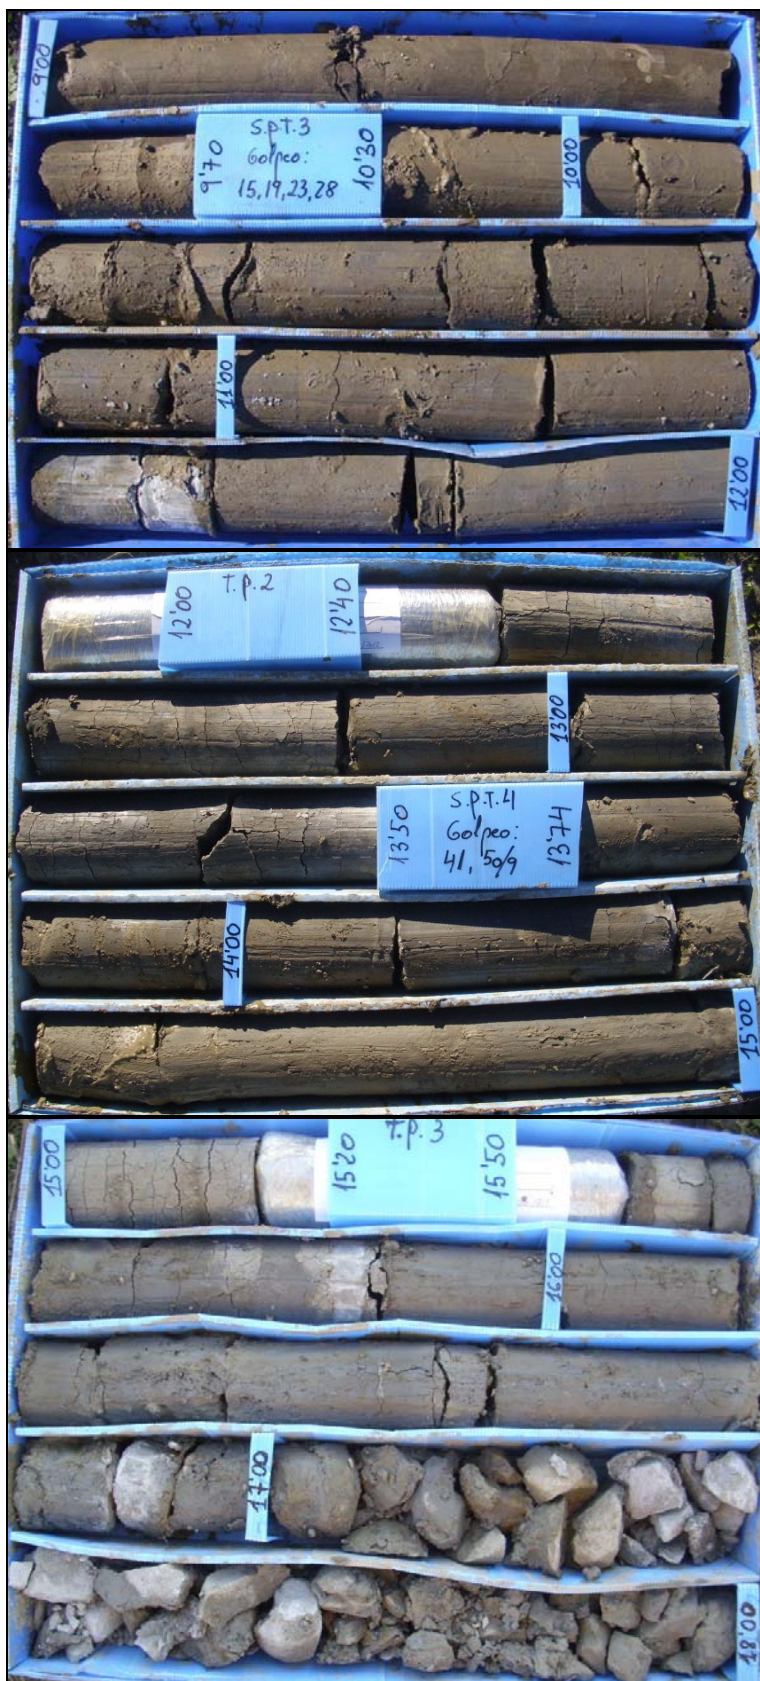
## FOTOS CAJAS SONDEO 3

CAJA 4  
(9.00-12.00 m)

CAJA 5  
(12.00-15.00 m)
